Correcciones de Ramblas y Barrancos

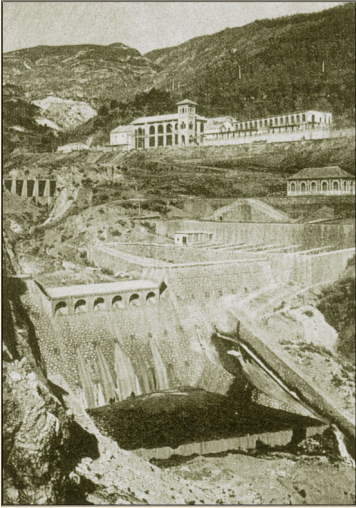
Trabajos de contención de laderas de los diques sobre el cauce del "Barranco del Salado", cuyo deslizamiento amenazaron, gravemente, el Balneario de Lanjarón y gran parte de la vega del pueblo. Lanjarón. Granada. 1932. J. Almagro.

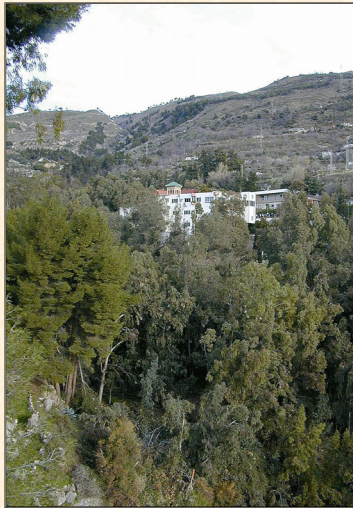
Resultados de los trabajos de contención de laderas de los diques sobre el cauce del "Barranco del Salado", cuyo deslizamiento amenazaron, gravemente, el Balneario de Lanjarón y gran parte de la vega del pueblo. Lanjarón. Granada. 2001. J. Rodríguez de Velasco

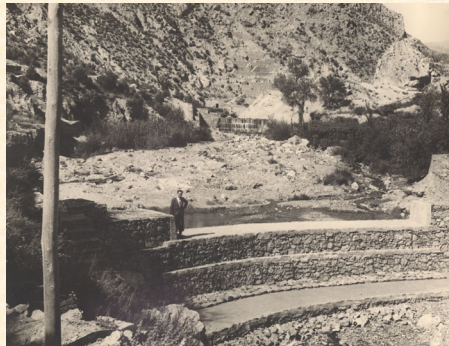
Correcciones río Andarax. Laujar. Almería. 1941.

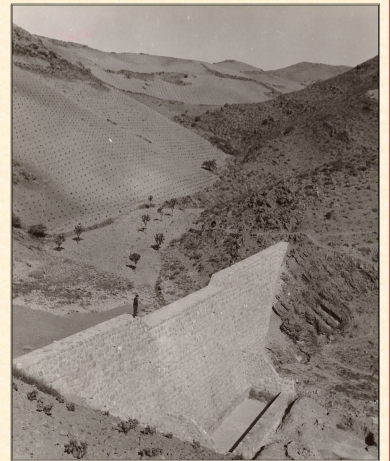
Vista lateral del dique en el barranco de Valdearogue. Observe la altura. Carenas. Zaragoza. 1964.

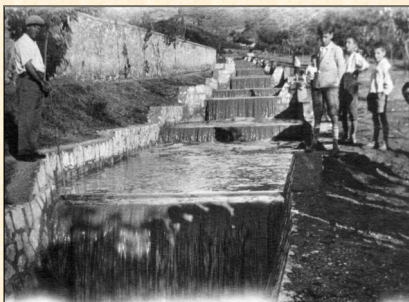
Canalización de un barranco recién construida. Tendilla. Guadalupe. 1950.

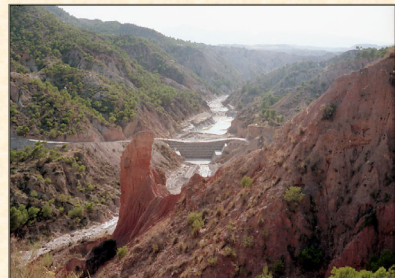
Construcción de dique-badén en la Rambla de Librilla. 1988. Murcia.
